FEUERSICHERHEIT VON PV-SYSTEMEN ERLÄUTERUNGEN UND EMPFEHLUNGEN

Version 01/2020

Business Unit Solar Energy / System Technology

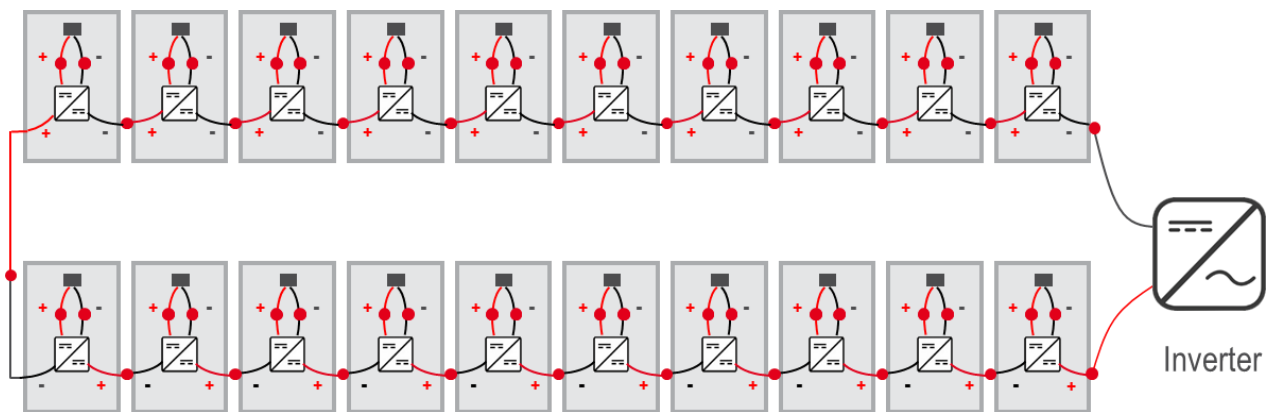
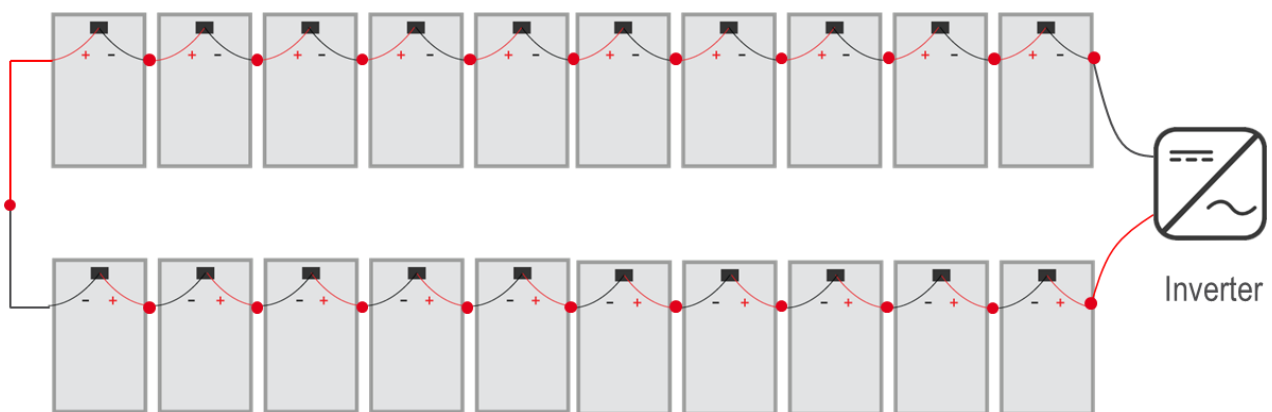
Abbildung 7: Vergleich von zwei 6-kWp-Systemkonfigurationen mit Leistungsoptimierern (oben) und String-Wechselrichter (unten).

6 kWp System mit Leistungsoptimierern

6 kWp System mit Strangwechselrichter

- Kontaktpunkte zwischen weiblichen und männlichen Steckverbinder
-

Nicht integrierte Leistungselektronik, wie z.B. klassische DC-Leistungsoptimierer, die zur Erfüllung der Abschaltanforderungen auf Modulebene in den USA (NEC 2017) verwendet werden, erfordern die Verwendung zusätzlicher DC-Anschlüsse an jedem Modul. Dies bedeutet, dass die Anzahl der Anschlusspunkte auf dem Dach deutlich erhöht wird. Zur Veranschaulichung zeigt Abbildung 7 ein 6-kWp-PV-System mit zwei möglichen Konfigurationen: eine mit nachrüstbaren DC-Optimierern und die andere mit einem Strangwechselrichter.

Wie dargestellt, wird durch die zusätzlich auf den PV-Modulen innerhalb des DC-Kreises installierten Geräte die Anzahl der Anschlusspunkte auf dem Dach etwa verdreifacht: 61 Anschlüsse mit Optimierern, im Vergleich zu 21 Anschlüssen bei einem Strangwechselrichtersystem. Die Situation würde sich nicht wesentlich ändern, wenn alle 2 oder 4 Module (51 bzw. 46 Kontaktpunkte) einen Optimierer verwenden würden, allerdings wäre die Optimierung weniger effektiv.

Daher ist es weitaus wahrscheinlicher, dass es zu Installationsfehlern und Mismatching von Gleichstromsteckern kommt, was wiederum die Brandgefahr erhöht. Letzteres wird weiter erhöht, da einige Hersteller von Optimierern ihre Produkte mit sehr wenigen Marken von DC-Steckverbindern (ECN TNO 2019) ausstatten, was ein höheres Mismatching Risiko bei der Installation darstellt.
